指定天然記念物

鯉ヶ窪湿原における 湿原復元事業工事報告書

鯉ヶ窪湿生植物群落

← 記念物保存修理事業12・13年度

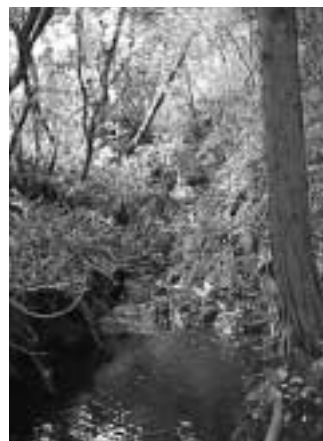
湿原上部のヌマガヤ群落

ヌマガヤの草丈は1 m 前後、ミコシギクが開花している。

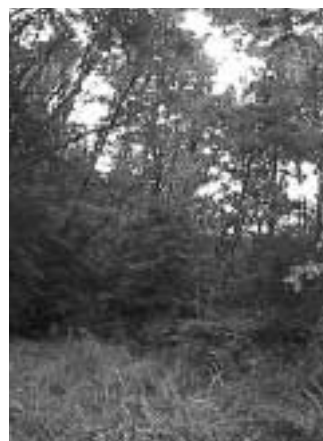
鯉が窪池からの越流地
流紋岩の基盤が露出している。

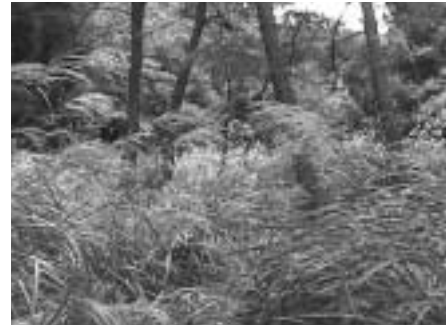
湿原中部のアカマツ林

林床はササ類とススキが生育している。

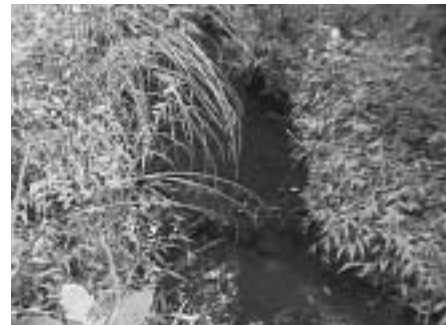
湿原上・中部の水路

水路が固定化され、やや深掘れしている。

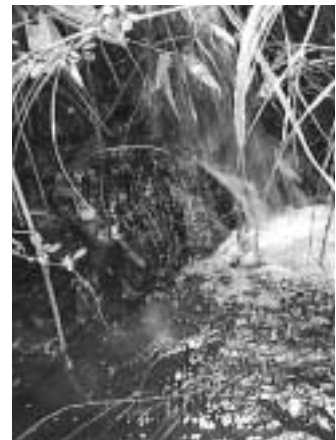
湿原中部の岩盤が露出した水路

岩盤により、これより上流側の侵食が防止されている。

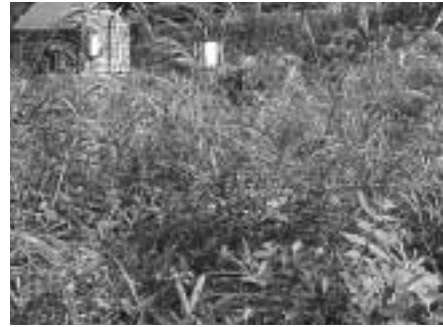
湿原下流部の植生
ススキ群落が広く発達している。

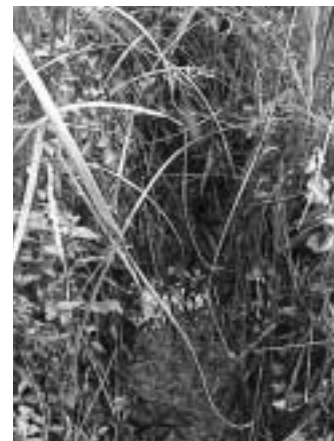
湿原下流部の水路
深さ2 m 近くまで深掘れしている。

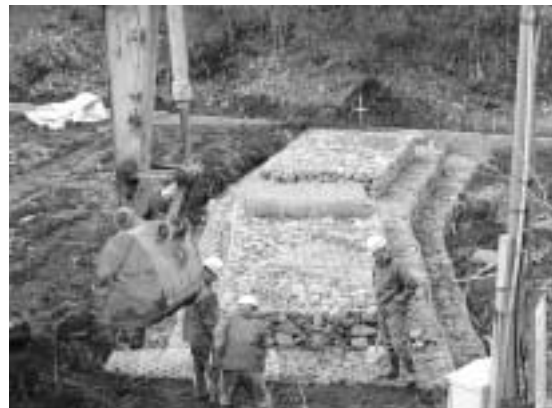
蛇籠籠による堰堤構築作業
(2001/02/10)

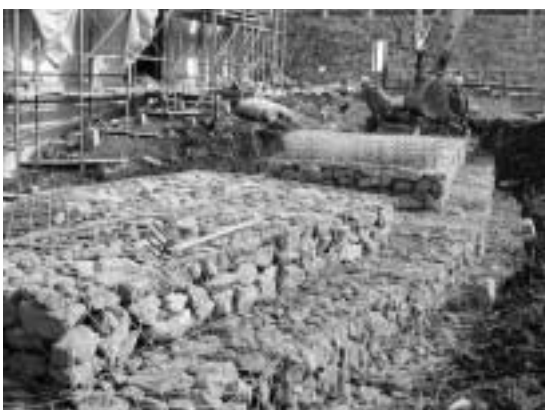
蛇籠籠による堰堤構築作業
(2001/02/10)

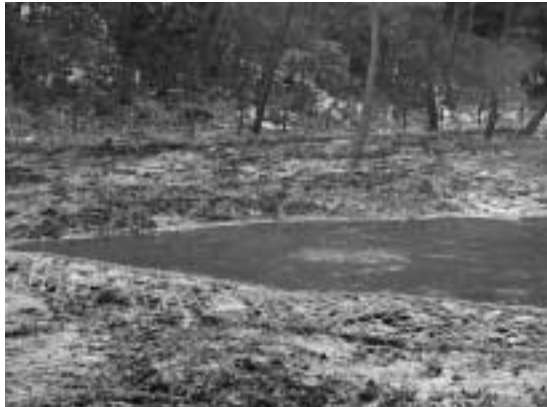
3号池の蛇籠堰堤
(2001/02/10)

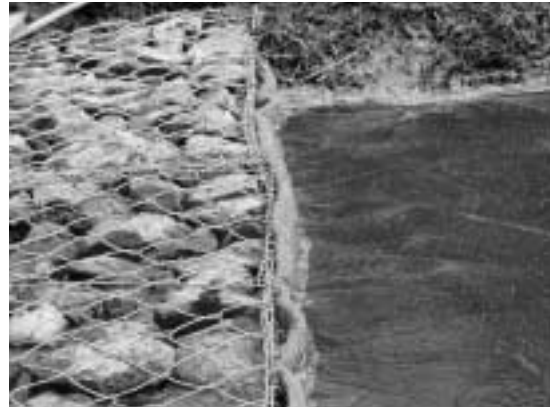
蛇籠籠の全面に付けられた吸い出し防止マット
この時点では、土は盛られていない。(2001/02/10)

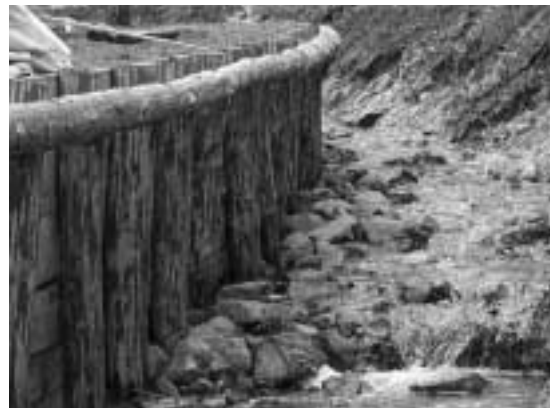
マツ杭と板による用水路
石が投入されているが、量的に不足している。
(2001/02/10)

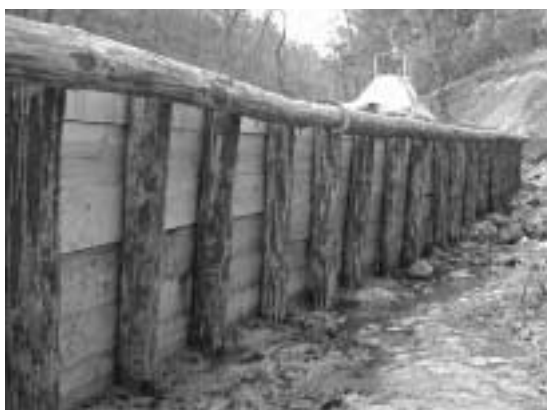
マツ杭と板による用水路
(2001/02/10)

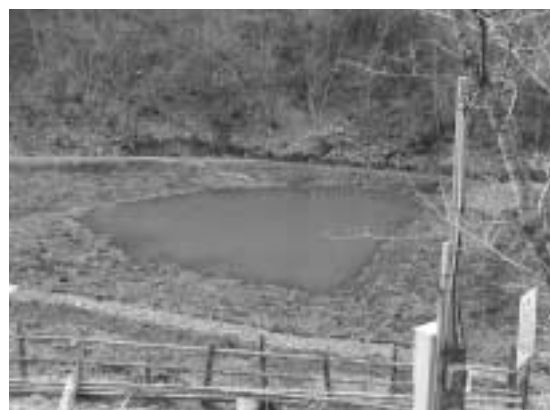
蛇籠籠上に土が盛られた1号池 (2001/03/02)
ほぼ、基盤地形は完成。

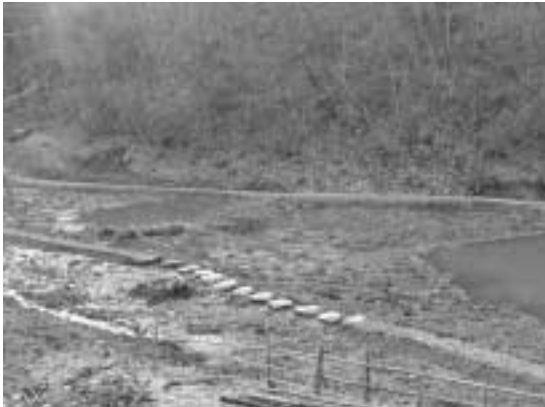
飛び石と土盛りによる観察道 (2001/03/02)
土盛り道で水を誘導する。

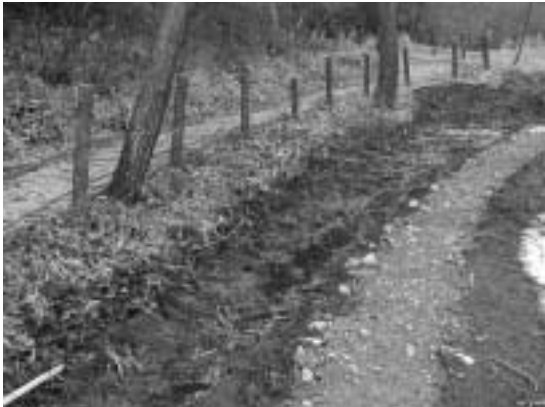
土盛りによる観察道 (2001/03/02)
歩行面は碎石により舗装。

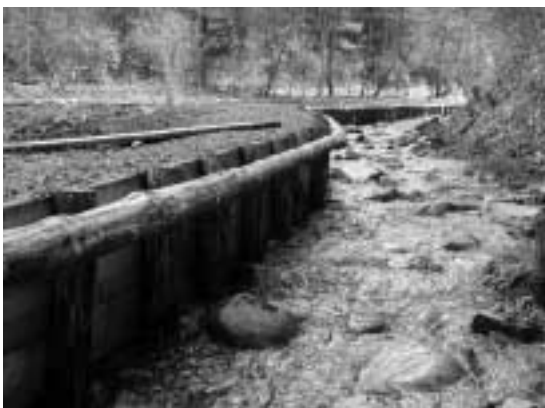
石の投入により自然性が高まった用水路 (2001/03/02)

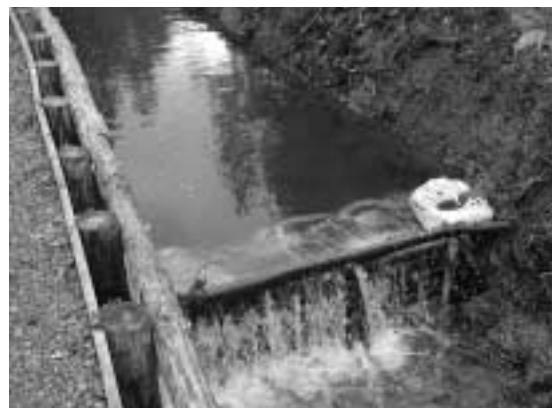
上流部の用水路 (2001/03/02)
割石の量が不足し、上流部では木材と土壌による堰堤を構築した。これは簡単に崩壊した。

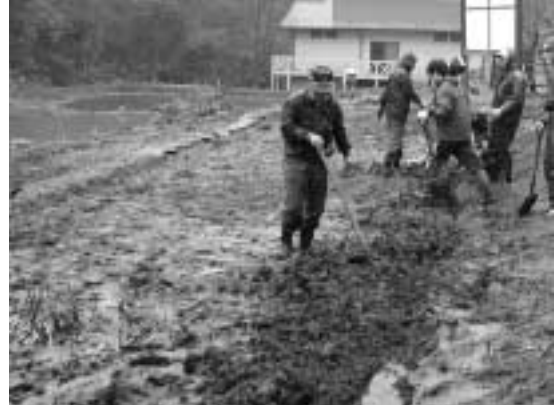
水路の改修作業 (2001/03/25)

水の流れる方向を変更。礫混じりの土壌で困難を極めた。

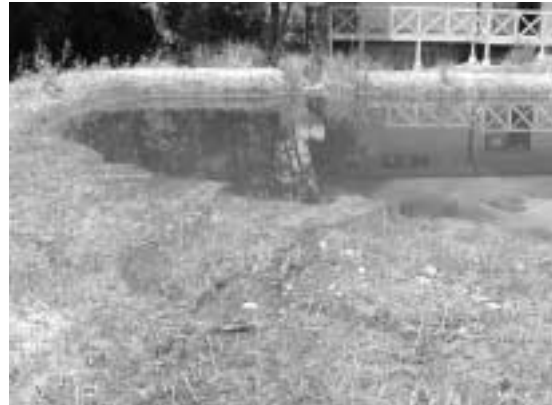
1号池の湖岸(2001/07/27)
植生がまばらなので、表層土壌の流入が激しい。

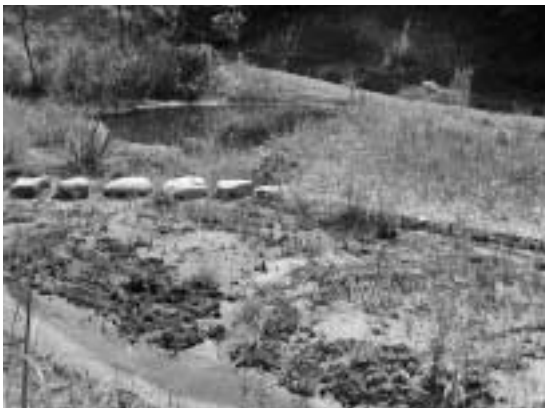
飛び石観察道周辺の植生回復状況(2001/07/27)
裸地が目立つ。

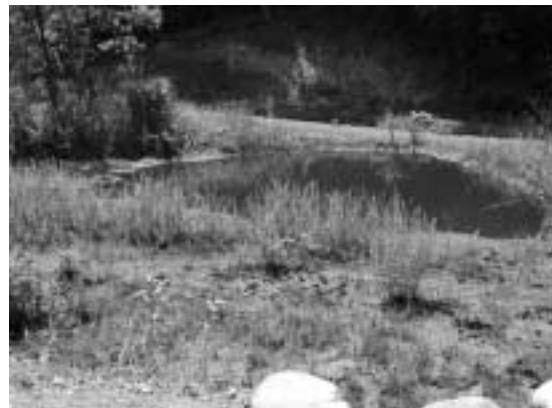
3号池とその周辺(2001/07/27)
移植したミソハギなどの生育が見られるが、カサスゲ
などが優勢。

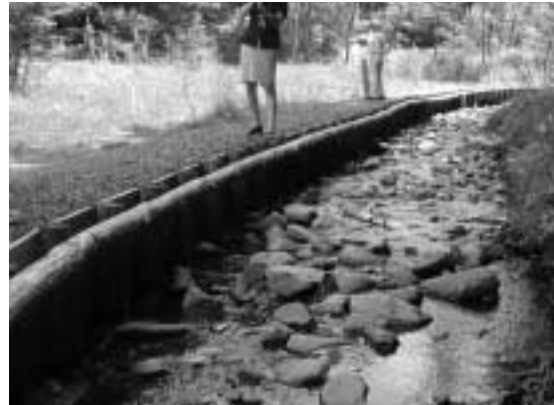
用水路の状況 (2001/10/06)
割石が落ち着き、魚類も生息するなど自然性が実現できている。

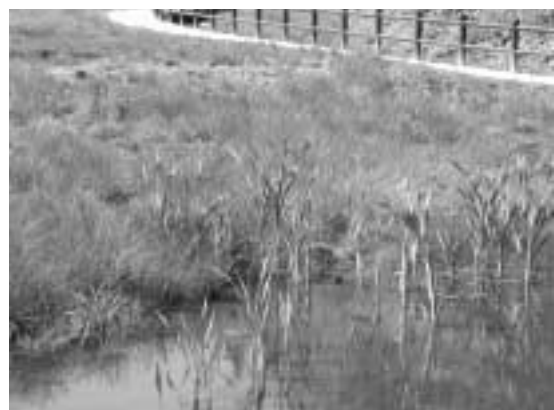
1号池の湖岸 (2002/05/05)
フトヒルムシロが生育するなど回復しつつあるが、ガマの生育が見られる。ガマは除去する必要がある。

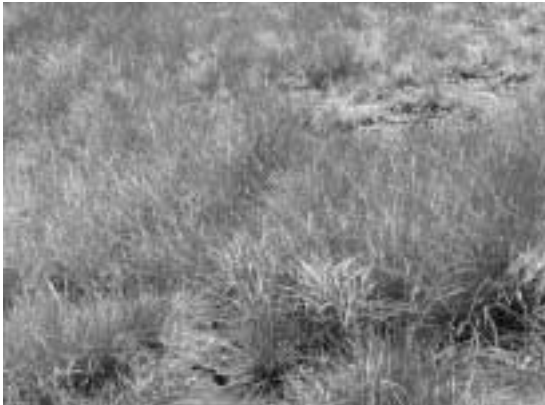
湿原下部の植生回復状況 (2002/05/05)

一部に裸地がみられるものの、一応植生に覆われている。しかし、スゲ類やイグサなどが優勢であり、刈り取りなどの保守が必要。

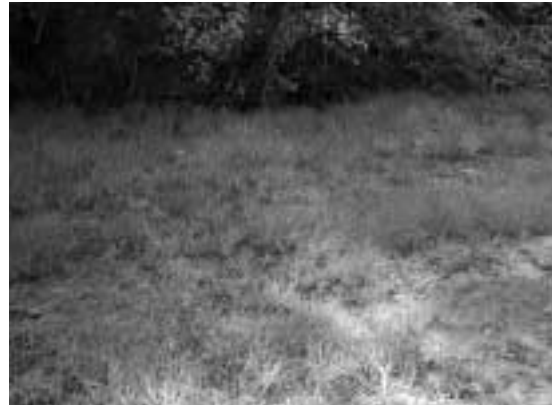
湿原最上部の植生回復状況 (2002/05/05)

スゲ類・イグサなどが多く、湿原植物の回復は見られない。

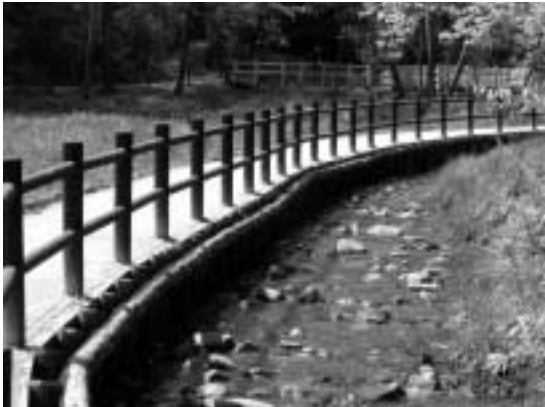
用水路と観察道 (2002/05/05)

用水路岸には植生が回復しつつあり、転落防止柵も設置された。
